Fiche d'expertise sur menuiserie extérieure

Expertise amiable après aménagement des combles d'une maison d'habitation

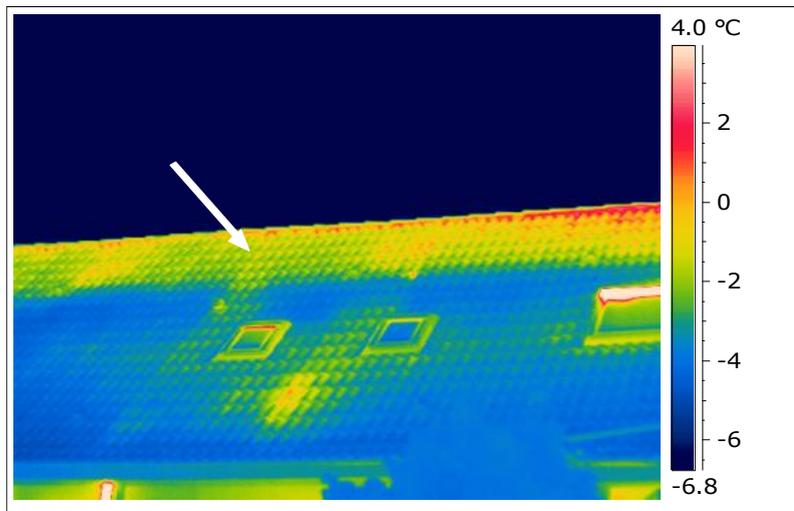
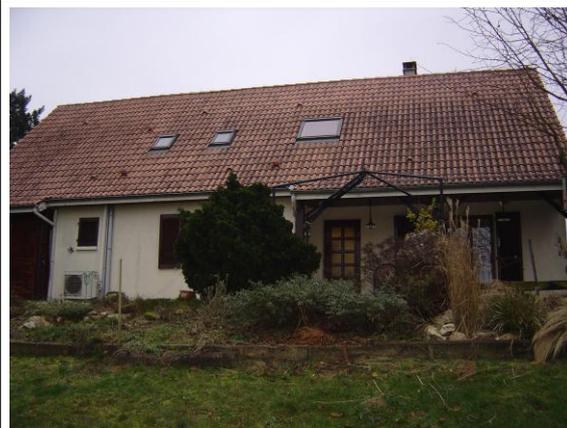
Image N° 1. IR_0317.jpg

T° max AR1	-	T° max AR2	-
T° min AR1	-	T° min AR2	-
T° moy AR1	-	T° moy AR2	-
T° SP1	-	T° SP2	-
Emissivité	1.00	T env.	-9.0 °C

On relève en partie haute de la toiture une température apparente de surface anormalement élevée. Il s'agit d'un manque d'isolation

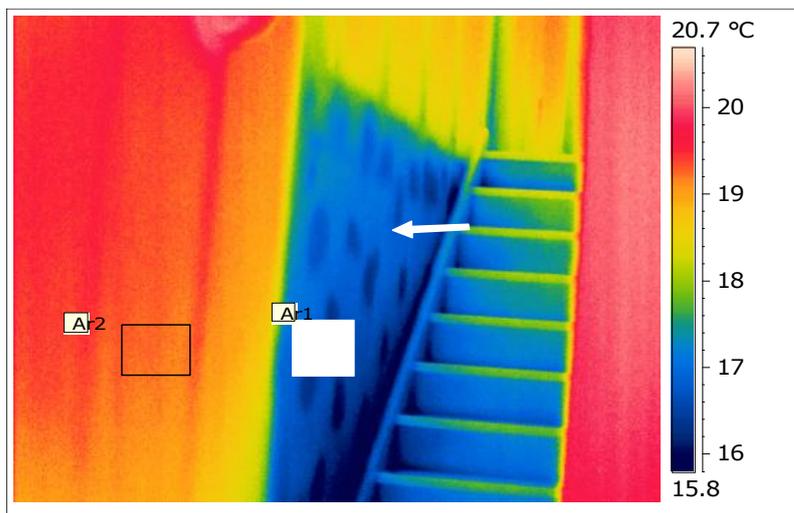
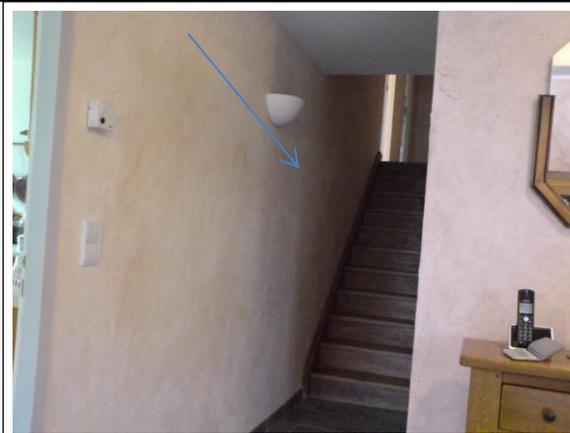
Image N°2. Mur non isolé.jpg

T° max AR1	17.2 °C	T° max AR2	19.4 °C
T° min AR1	16.2 °C	T° min AR2	18.9 °C
T° moy AR1	16.6 °C	T° moy AR2	19.2 °C
T° SP1	-	T° SP2	-
Emissivité	1.00	T env.	20.0 °C

Cette cloison entre la partie vie et le garage n'est pas isolée, les points de couleurs plus sombres correspondent aux plots de colle de la plaque de plâtre.
